한국철강협회
KOREA IRON & STEEL ASSOCIATION

산업재해예방
안전보건공단
KOREA OCCUPATIONAL SAFETY & HEALTH AGENCY

철강산업 중대재해 사례집

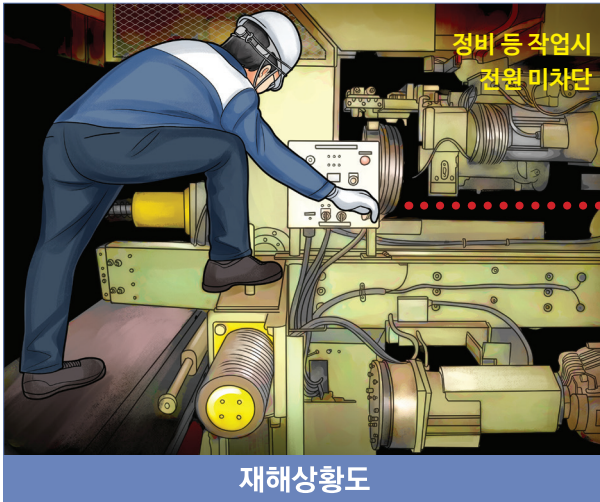
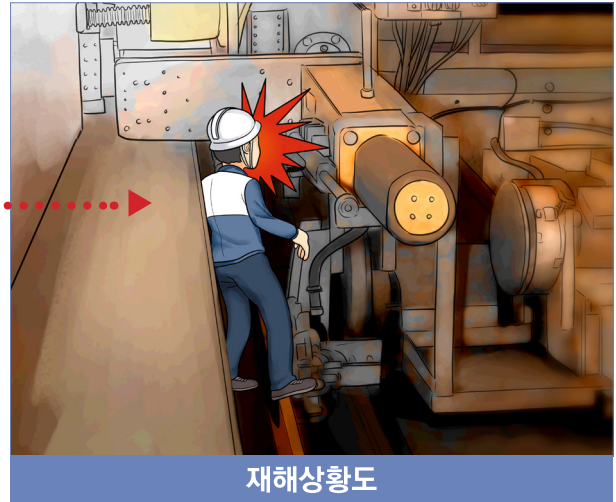
사례 1 : 이동대차와 벽면 사이에 끼임

냉연공장 코일자동화 창고 대차에서 재해자가 코일 실린더 교체작업 후, 운전실로 기기 초기화 요청을 하고 나서 코일 실린더와 이동대차를 결합시키고 이동대차 잠금상태 버튼(Lock)을 잠금해제 버튼(Unlock)으로 전환하자 이동대차가 자동운전하면서 이동대차 프레임과 콘크리트 벽면사이에 끼여 사망한 재해임

- 1 정비 등 작업 시 전원 미차단**
기계 정비 등 작업을 수행하는 경우 갑자기 가동될 우려가 있어 해당 기계의 운전을 정지하여야 하나 현장의 LOCAL PANEL 전원을 차단하지 않음
- 2 작업지휘자 미배치**
정비작업을 하는 과정에서 이동대차가 갑자기 가동될 우려가 있는 경우 작업지휘자를 배치하는 등 필요한 조치를 하여야 하나, 해당 작업 현장에는 작업지휘자를 배치하지 않음
- 3 작업절차 · 안전작업허가서 누락 및 운전절차 미준수**
 - 협력업체에서 수행하는 정비 작업에 관한 작업절차서는 작성되어 있으나, 정비 전 · 후 이동대차 이동에 관한 작업절차서 및 안전작업허가서가 누락되었고
 - 운전실의 운전자는 정비작업 중에는 정비 상태인 FAULT 상태로 위치하여야 하나, 재해자가 ERROR RESET을 요구하자 ERROR RESET 버튼을 누르면서 동시에 운전상태를 FAULT 상태에서 NORMAL 상태로 전환하여 이동 대차가 자동운전 상태로 전환됨

- ① **정비 시 전원차단**
기계 정비 등의 작업을 수행하는 경우에는 해당 기계의 운전을 반드시 정지하기 위하여 현장의 LOCAL PANEL의 전원을 차단하여야 함
- ② **작업지휘자 지정**
정비작업을 하는 과정에서 이동대차가 갑자기 가동될 우려가 있는 경우에는 작업지휘자를 배치하는 등 필요한 조치를 취함
- ③ **작업절차 · 안전작업허가서 작성 및 숙지 후 작업**
 - 정비 전 · 후 이동대차의 분리 · 결합에 관한 작업절차 및 안전작업허가서를 작성
 - 운전실의 운전자는 운전 작업순서 및 비정상 운전 시 작업 등 운전절차를 준수하여 작업

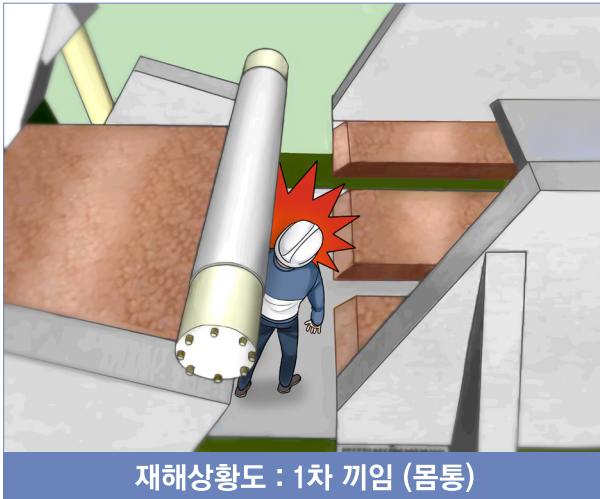
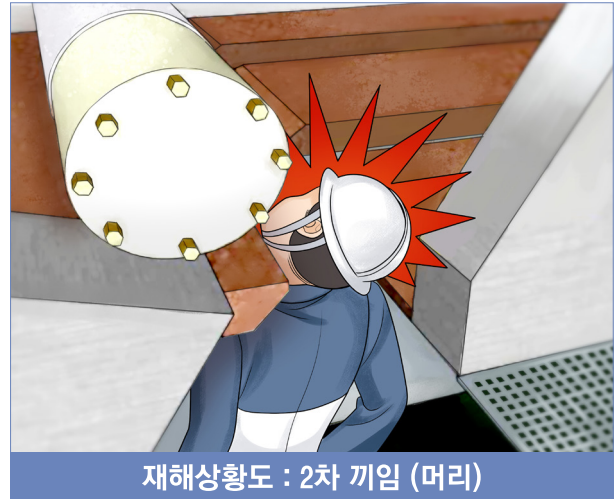
사례 2 : 압연설비 입측가이드 구동부와 기계 구조물 사이에 끼임

열연공정에서 재해자가 압연설비 점검·보수 작업을 하던 중 압연설비 Entry Guide(입측 가이드)의 불시 작동으로 인해 Entry Guide 구동부와 기계 구조물 사이에 약 3분간의 시간차를 두고 처음에는 몸통 부위를 두 번째에는 머리 부위가 끼어 사망한 재해임

기계 설비의 정비, 보수작업은 설비 내부 진입 등 그 위험성이 매우 높아 반드시 운전을 정지하고 임의 조작이 불가하도록 “조작금지” 표지판 부착 등의 안전조치를 해야 하나, 압연기의 전원 차단 없이 정비·보수작업 실시
- 2 압연기 Entry Guide 조작장치 시스템 부적합**

Entry Guide의 in/out 작동스위치가 설치된 7개소(현장 조작반, 운전실 등)의 조작 장치는 작동 시험 결과 모두 정상적으로 작동되었으므로, 잘못된 신호 또는 소통에 의한 오조작과 관계자외 조작 등 비정상적인 작동 위험이 상시 잠재되어 있음
- 3 정비 등의 작업 시 기계 운전정지를 위한 유압밸브 잠금장치 관리 부실**
 - 사업장 안전지침(정비 등 에너지원 차단 및 격리 시스템)에 의하면 압연기의 정비 등의 작업은 업무와 관련된 조업, 정비 및 협력업체 모두가 함께 전원차단 및 해제를 하여야 하나, 정비 작업이 모두 끝나지 않은 상태에서 정비팀 단독으로 유압밸브 잠금장치를 해제하여 Entry Guide in/out 작동 가능상태가 되었음
 - 또한, 재해자가 유압밸브 잠금 장치를 해제한 Key는 당초 잠금을 실시한 동료근로자의 key가 아닌 다른 잠금장치를 사용하는 등 관리상태가 부실

- ① **정비 등의 작업 시 기계의 운전 정지 및 잠금장치 설치**
정비, 청소, 수리, 교체 등의 작업을 할 때 근로자가 위험해질 우려가 있으면 기계의 운전을 정지한 후 다른 사람이 그 기계를 운전하는 것을 방지하기 위하여 전원 차단 및 기계의 기동 장치에 잠금장치를 하고 해당 잠금장치는 별도 보관하여 임의로 작동되지 못하도록 필요한 방호조치를 실시하여야 함
- ② **압연기 Entry Guide 제어 프로그램 개선 및 작동 일원화**
7개소에서 동시 조작 가능한 제어프로그램을 2개소 이상에서 동시 조작이 불가능하도록 개선
※ 전기실 3개소(TDC 전기실, FM 전기실 2층, FM 전기실 3층)의 HMI(Human-Machine Interface) 모니터 화면은 설비의 상태를 모니터링하기 위한 목적이므로 제어기능을 제거하고, 운전실과 현장 조작반의 경우 2개소 이상에서 동시에 조작이 불가능 하도록 프로그램을 개선
- ③ **정비작업 안전수칙 준수 및 위험성평가 실시**
 - 사업장내 잠재된 유해 · 위험요인을 사전에 찾아내어 위험성을 결정하고 그 결과에 따라 사업장 자체적으로 대책 수립
 - 특히 정비, 보수 및 점검 작업을 수행할 경우에는 불충분한 정보, 취급부주의, 신호 및 표시의 문제로 인해 위험이 발생하지 않도록 관련 안전수칙을 세부적으로 설정하여 교육을 실시

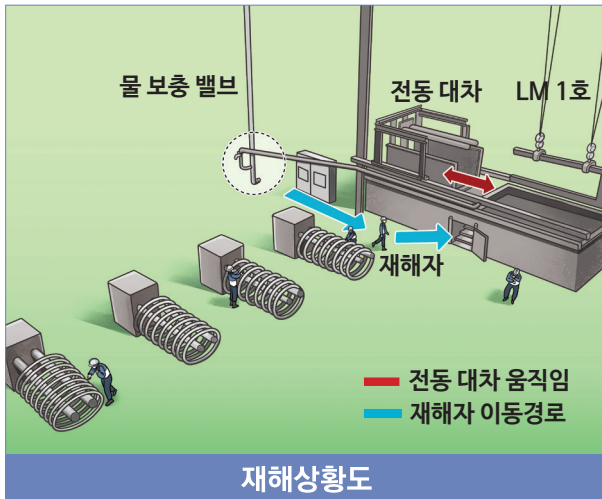
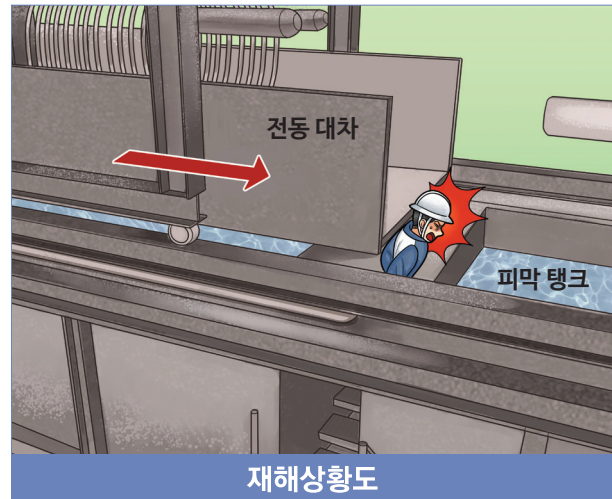
사례 3 : 자동화설비(이동대차)와 기계 구조물 사이에 끼임

산세공장내 검사라인에서 재해자가 피막탱크 내 물을 보충하기 위해 밸브를 열고 피막탱크와 방청탱크 사이 계단으로 올라가 피막탱크의 수위를 확인하던 중 탱크 상부에서 자동화 시스템에 의해 동작되는 전동대차와 피막탱크 상부 사이에 머리가 끼여 바닥에 쓰러진 것을 동료작업자가 발견하고 119신고 후 병원으로 후송하였으나 사망한 재해임

- 위험성평가 시 개선대책으로 출입문을 설치하고 시건조치하여 출입을 차단하기로 했으나 개선 대책을 충분히 이행하지 않고 관리감독 없이 근로자가 임의로 출입하도록 방치함
- 프로그램에 의해 동작되는 자동화 구간인 피막탱크와 방청탱크 사이 계단 출입문은 설비가동 중 근로자 임의 출입으로 인한 위험이 발생 할 우려가 있음에도 출입문에 안전조치를 하지 않는 등 개방 상태로 방치함

사업주는 전동대차 이동경로(위험범위) 내에 진입하여 탱크 내 수위 확인을 하는 등 근로자가 위험해질 우려가 있음에도 해당 기계의 운전을 정지하지 않고 작업하는 것을 방치함

사업주는 프로그램에 의해 동작되는 자동화 구간인 피막탱크와 방청탱크 사이의 계단 출입문에 연동장치(Inter Lock)를 설치하여 출입문이 닫혀 있고 잠긴 상태에서만 설비가 기동되도록 조치

- 사업주는 전동대차의 위험범위 내에 진입하여 탱크 내 수위 확인을 하는 등의 근로자가 위험해질 우려가 있는 작업을 할 때는 해당 기계의 운전을 정지하고,
- 다른 사람이 그 기계를 운전하는 것을 방지하기 위하여 기계의 기동스위치에 잠금장치를 설치하고 그 열쇠를 별도 관리하거나 기동 스위치에 '작업중' 또는 '조작 금지' 표지판을 부착하는 등 Lock out(잠금장치 설치), Tag out(꼬리표 부착) 등 필요한 조치를 하여야 함

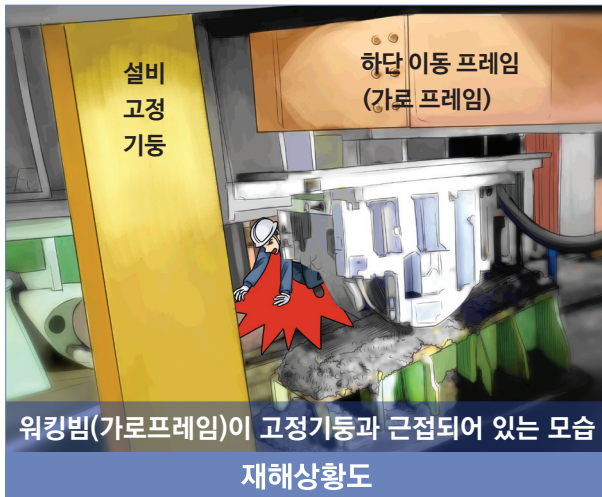
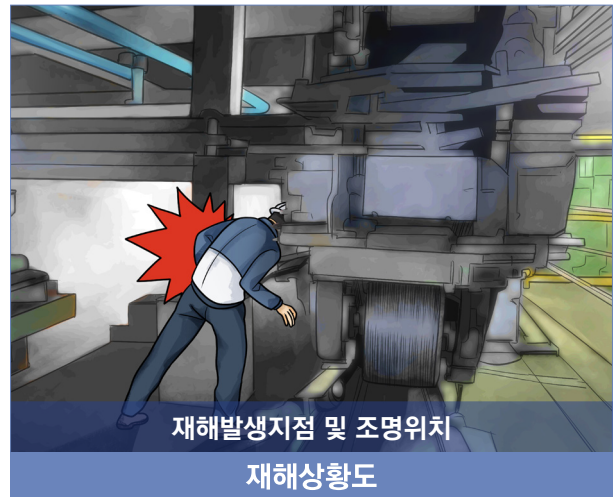
사례 4 : 자동화설비(워킹빔)와 설비 구조물 사이에 끼임

열연공장 가열로 하부에서 재해자가 이상을 발생위치 확인 중 설비 고정기둥과 구동중인 워킹빔* 사이에 끼여 사망한 재해로 추정됨

가열로 하부에는 고정 구조물(기둥 등)과 워킹빔(구동부 등)에 의해 끼임이 발생하는 장소가 다수 존재하고 고정기둥과 실린더 전 · 후진에 따른 워킹빔간 최소 접근거리가 7cm로, 구동영역에 접근 시 작업자 신체의 일부가 끼일 위험이 상존하고 있음에도 방호울 등 접근 방지 조치가 미 실시되어 있음

설비 작동 중 들리는 이상음 발생 위치를 찾기 위해 작업자의 안전이 확보되지 않은 상태로 설비 가동 상태에서 일상점검을 실시함

- 가열로 하부는 각 근무조가 매 근무 시 일상점검을 실시하고 있으므로 작업자가 안전하게 통행 및 점검을 할 수 있도록 조도가 확보되어야 하나 사고당시 조도는 6Lux로 매우 낮은 수준
- 실린더와 서포팅 롤러 등 관련 부품은 녹색으로 도색이 되어 있으나, 기둥과 워킹빔 등 전반적인 구조물이 동일한 색(회색)으로 도색되어 있어 작업자가 안전지대를 착각하는 등 착오를 유발하기 쉬운 상태이며, 설비 가동구역에 대한 표시가 미 실시되어 작업자가 위험 구역에 대해 인지하기 어려움

- Layout 및 설비배치 등 초기단계에서 위험성평가 등을 통해 고정기동과 구동부간 안전한 최소 이격거리를 확보하는 등 근원적 안전조치를 강구하고
- 고정기동과 구동부 등으로 인해 끼임점이 형성되는 부위에는 방호울, 덮개 등 방호조치를 실시하여 근로자가 위험점 내 접근하는 것을 원천적으로 차단할 수 있어야 함

작업자가 점검·정비를 위하여 위험구역에 출입할 때는 설비를 정지하여 작업자의 안전을 확보하여야 함. 다만, 일상점검 등 설비 가동 상태에서의 확인이 필요할 경우 근로자가 상해를 입지 않도록 별도의 덮개를 설치하는 등 안전조치가 실시된 상태로 위험구역에 출입하여야 함

근로자가 정기적인 작업을 실시하는 장소는 작업에 따라 기준에 맞는 조도를 확보하여야 하며, 위험구역 접근을 금지하기 위해 설비의 동작 및 가동 범위를 바닥 등에 표시하고, 움직이는 구조물과 고정된 구조물 등을 각각 구분되기 쉽게 도색하는 등 작업자가 위험점을 쉽게 인식하여 착오에 의한 실수를 유발하지 않도록 하여야 함

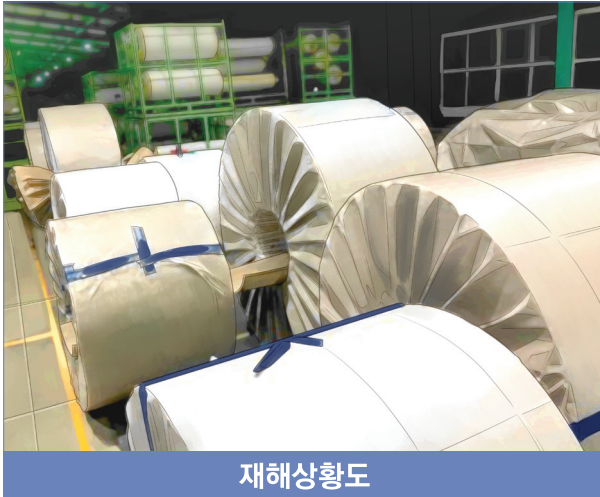
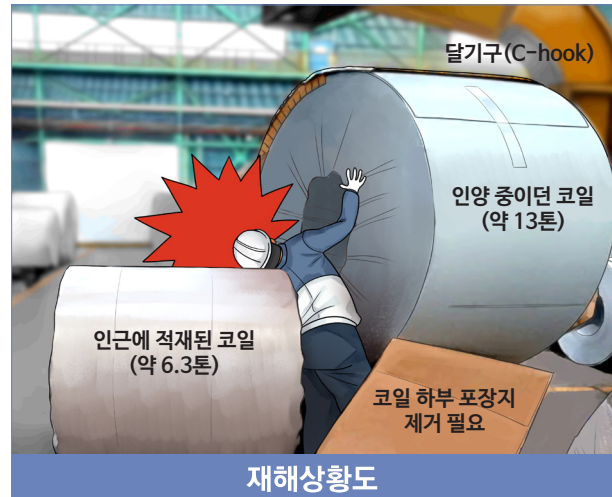
사례 5 : 자동화설비(이동대차)와 벽면 사이에 끼임

원자재 창고에서 재해자가 코일(약 13톤) 반제품의 포장지 제거작업을 위해 천장주행크레인으로 코일 반제품을 인양하여 작업 중, 인양 중인 코일과 인근에 적재된 코일(약 6.3톤) 사이에 몸이 협착되어 사망

사업주는 천장주행크레인을 사용하여 중량물 취급작업을 하는 경우, 단위작업 별 유해·위험 요인에 대해 전반적인 위험성 감소대책을 반영하여 작업계획서를 작성하여야 하나 일부만 반영한 체크리스트를 활용

사업주는 중량물취급 관련 작업계획서를 작성한 경우 작업지휘자를 지정하여 작업계획서에 따라 작업을 지휘하도록 하여야 하나 작업 지휘를 미실시

- ① **작업계획서 작성**
사업주는 천장주행크레인을 사용하여 중량물 취급작업을 하는 경우, 단위작업 별 유해·위험 요인에 대해 전반적인 위험성 감소대책을 반영하여 작업계획서를 작성하여야 함
- ② **작업지휘자의 작업지휘**
사업주는 중량물취급 관련 작업계획서를 작성한 경우 지정된 작업지휘자로 하여금 작업 계획서에 따라 작업을 지휘하도록 하여야 함
- ③ **양중기를 이용한 중량물취급 작업 시 충분한 여유공간 확보(권고)**

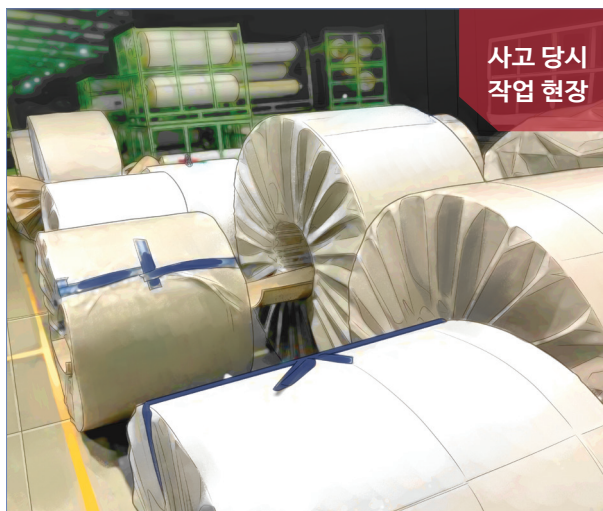
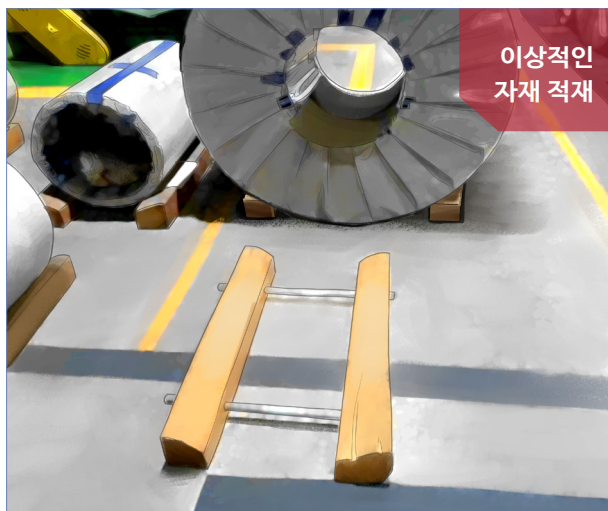
현 실태 - 원자재 제품창고(G1동) 내 중량물 간격이 협소하여 근로자 협착 우려

- 중량물취급 작업계획서 작성 시 코일 등 중량물의 전도 및 근로자 협착 위험방지를 위해 충분한 작업공간을 고려하여 자재위치 선정
- ※ 자재위치 선정 시에는 식별이 용이하고 중량물의 견고한 지지를 위해 전용 자재받침대(skid) 사용

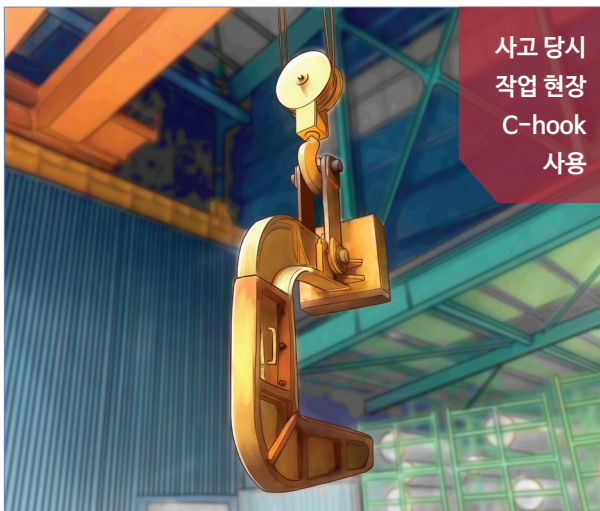
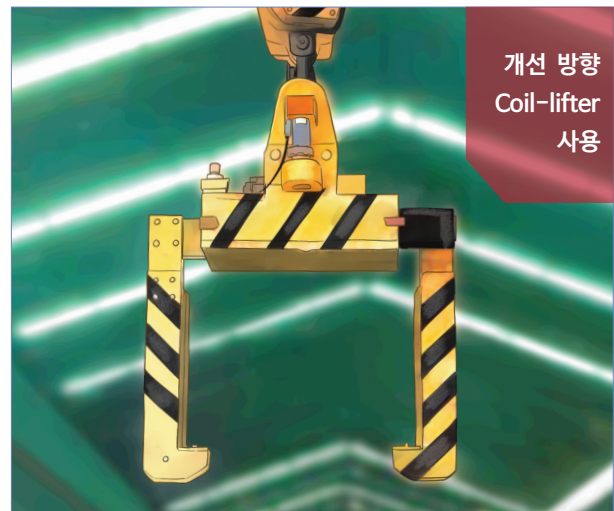
현 실태 - 원자재 제품창고(G1동) 내 천장주행크레인 사용 시 C-hook 사용

천장주행크레인을 이용한 코일 운반 또는 양중작업 시 사용하는 달기구는 가급적 Coil-lifter 사용
※ Coil-lifter의 경우 C-hook 대비 자재 야적 간격이 상대적으로 넓으며 코일 인양 시 달기구 진동폭 감소 효과

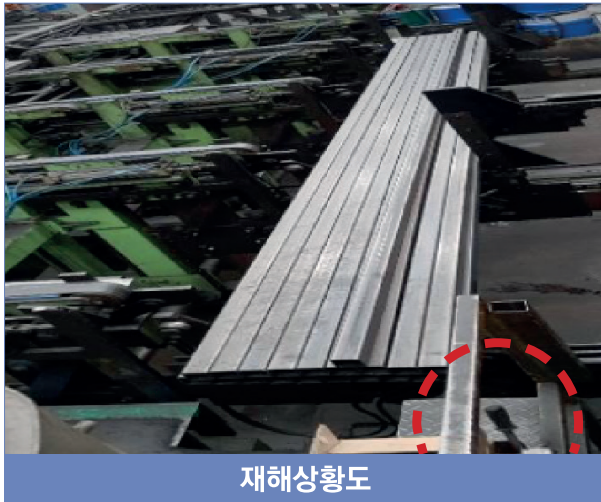
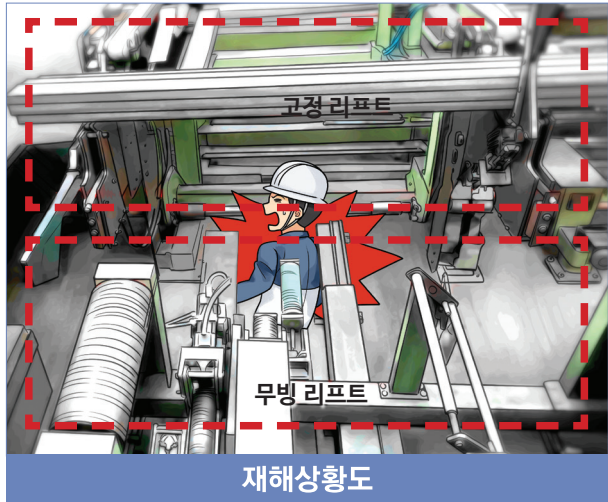
사례 6 : 파이프 포장기 무빙리프트와 프레임 사이에 끼임

각형 강관(50×50×2.9×6,000mm) 포장공정에서 포장기의 고정리프트 포켓과 무빙리프트 포켓 프레임 사이에 몸이 끼인 재해가 발생하였고, 병원으로 후송되었으나 사망한 재해임

자동포장기의 고정리프트 및 무빙리프트가 작동하고 있으나, 운전정지를 하지 않고 현장에 출입함

가동 중인 설비 등에 문제가 생겨 점검, 청소 등이 필요할 때에는 비상정지스위치를 눌러 기계 운전을 정지시키고 정지가 된 후에 실시하여야 함

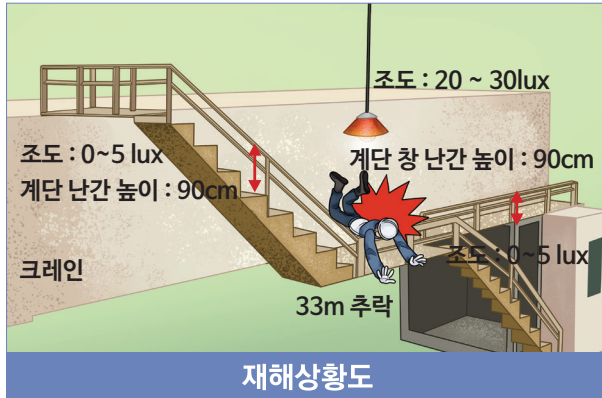
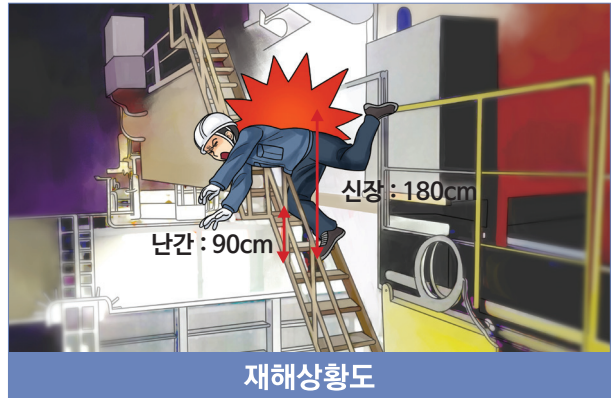
사례 1 : 크레인 주행로(계단통로)에서 이동 중 떨어짐

열연제강공정에서 재해자(기중기 운전자)가 근무교대 후 260톤 크레인 주행로서 높이 33m 아래로 추락하여 동료 근로자가 바닥에 떨어져 있는 것을 발견하여 병원으로 후송하였으나 사망한 재해임

작업자가 안전하게通行할 수 있도록 적합한 조도가 유지 되어야 하나, 천장의 조명등은 수리되지않아 조명이 꺼져 있었으며, 크레인에 설치된 조명등은 조도 측정결과 20~30럭스(lux)로 조명 확보가 되어있지 않음

추락위험장소인 크레인 상부에 출입하면서 안전대를 착용하지 않은 상태로 일상점검을 실시하였으며 크레인 상부에서 일상점검을 실시함에도 '개인보호구(안전대) 착용' 작업표준이 제정 되지 않음

작업자가 안전하게通行할 수 있도록 작업에 적합한 조명 (조도 : 75lux)이상을 설치하여야 함

- 추락위험장소인 크레인 상부에 출입시 안전대를 착용하고 일상점검을 수행하여야 함
- 크레인 일상점검 시 작업표준을 제정하여 고소작업시 안전대를 착용하고 작업을 실시해야 함. 또한 위험성평가 실시를 통한 위험요인 발굴 및 안전수칙을 반영한 작업표준의 최신성을 유지하여야 함

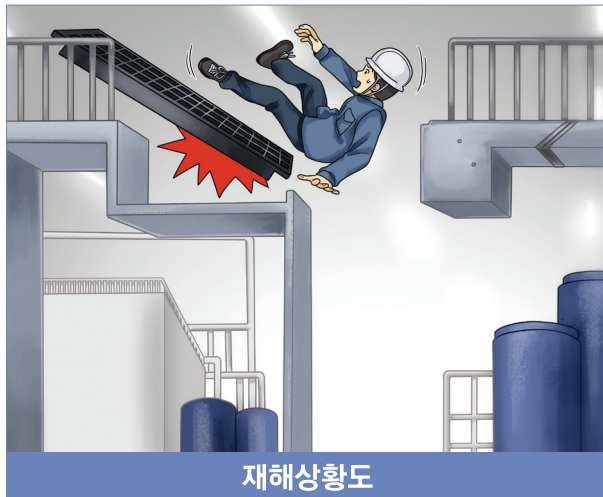
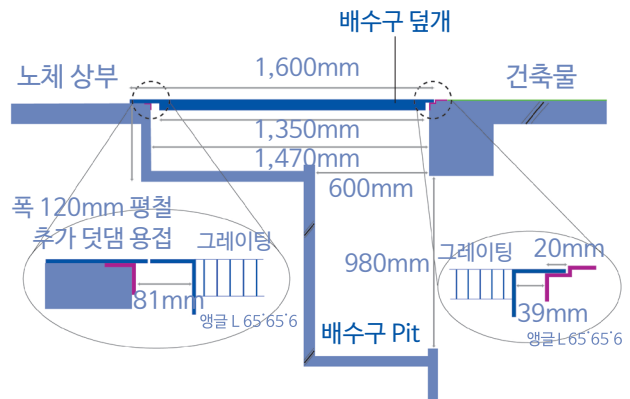
〈 노체 수축 팽창 조정 구간 배수구 단면도 〉

코크스공정에서 재해자가 코크스 A 밧데리 노체(코크스오븐)상부와 건축물 사이에서 노체 등의 점검을 위해 덮개 위를 이동하던 중, 배수구 덮개가 뒤집히면서 배수구 피트 개구부를 통해 덮개와 함께 10m 아래 3층 바닥으로 떨어져 사망한 재해임

근로자가 추락할 위험이 있는 개구부에는 뒤집히거나 떨어지지 않도록 덮개를 설치하여야 하나 배수구에 설치된 덮개(그레이팅)는 노체의 온도변화에 따른 수축/팽창 유격이 충분히 고려되지 않은 크기의 덮개가 설치됨

개구부 덮개는 노체의 온도변화에 따른 수축/팽창으로 유격이 발생해도 뒤집힐 우려가 없도록 제작하여 설치하고, 배수로 피트 벽면 개구부에는 추가적으로 그레이팅 등을 활용하여 추락 위험이 없도록 방호조치 하여야 함

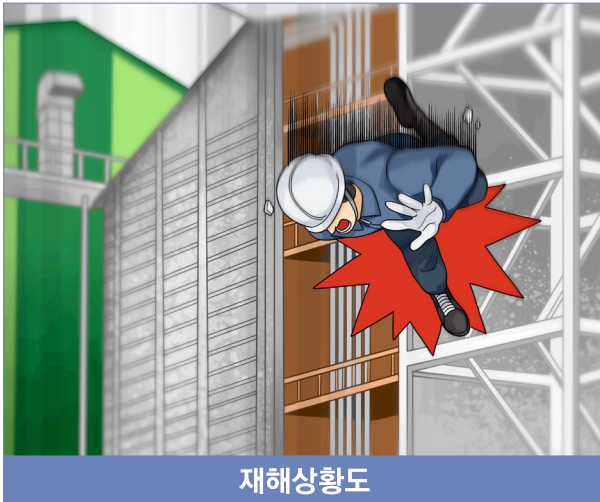
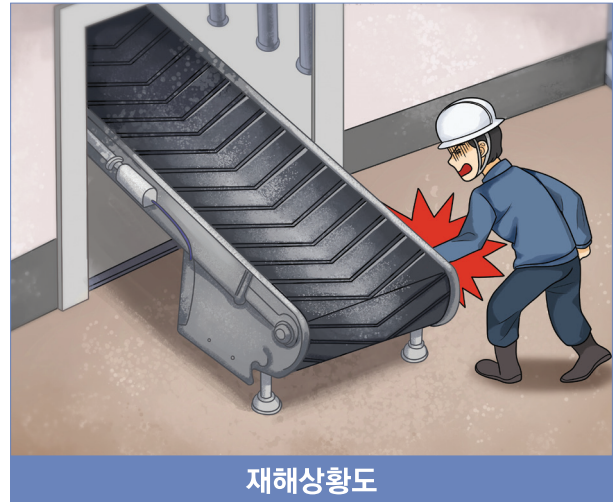
사례 4 : 야간 설비점검 중 추락 또는 말림(가정)

코크스 공장 소속 재해자가 야간 설비 점검을 위해 현장에 나간 후 복귀 시간이 지나도 돌아오지 않자 동료 작업자가 재해자를 찾으러 나갔다 Coke Bunker 앞 노면에 쓰러져 있는 재해자를 발견 후 병원으로 후송하였으나 사망한 재해임

- 재해자가 B지점에서 추락 방지용 안전대 등 개인보호구 미착용 상태에서 데크에 적재된 자재 위에서 안전난간에 체중을 실은 상태에서 지면 또는 주변을 바라보다 몸의 중심을 잃고 추락했을 것으로 추정됨
- 해당지점에 적재된 자재 때문에 재해자의 통행이 방해가 되어 재해자가 자재를 밟고 올라서는 등 재해자의 추락 위험을 높이는 원인으로 보임

- ① 근로자가 추락하거나 넘어질 위험이 있는 장소 또는 기계·설비 등에서 작업을 할 때 추락 방호망을 설치하거나, 추락방호망을 설치하기 곤란한 경우 안전대를 지급하고 착용하도록 해야 함
- ② 근로자가 사용하는 통로는 항상 사용할 수 있는 상태로 유지하고 장애물 등이 없이 안전하게通行할 수 있도록 해야 함
- ③ 벨트컨베이어 속도 측정계 등 회전하고 있는 가공물이 노출된 장소에 대해 덮개나 울 등을 설치하여야 하고, 정비 등의 작업 시 운전을 정지하여야 함

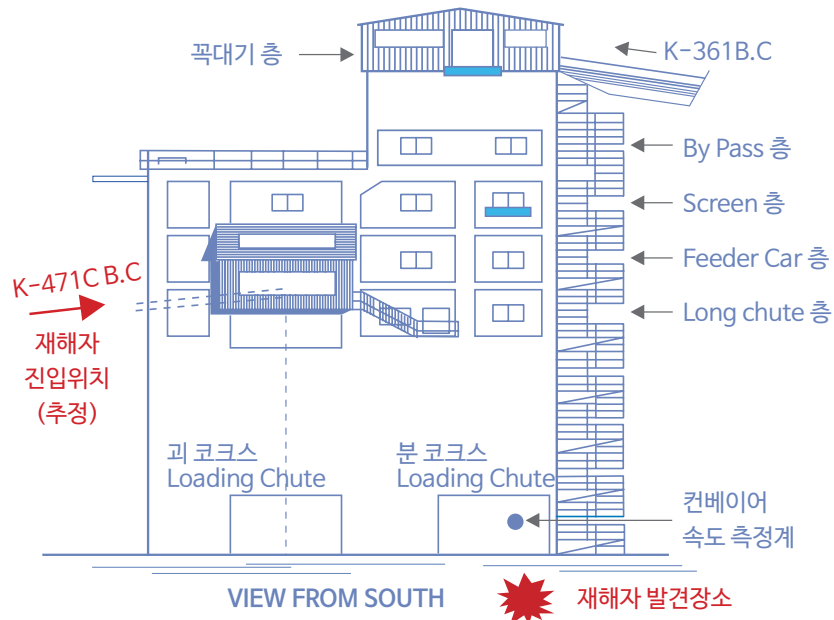
재해자가 방호망 일부가 없이 회전부가 노출 된 벨트컨베이어(K301.1 B/C) 속도 측정계 점검 중 좌측 팔이 회전날개에 말려 들어간 것으로 추정됨

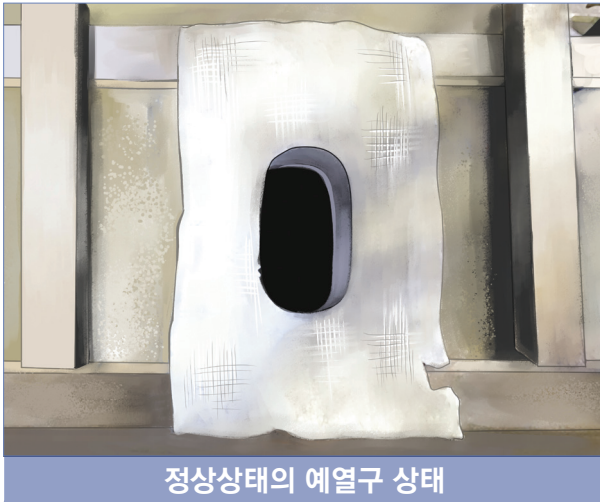
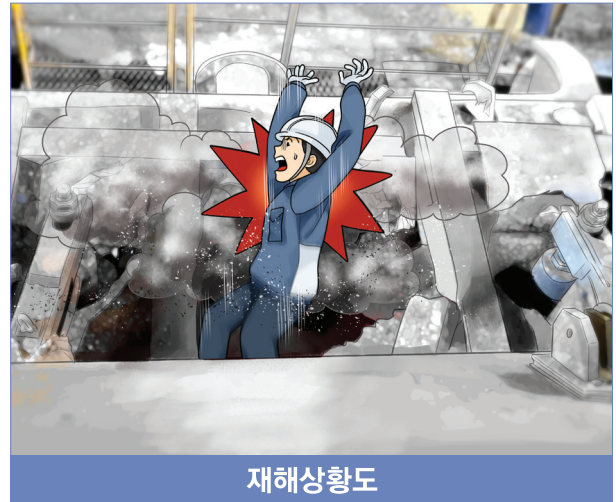
사례 5 : 턴디쉬 주변 작업 중 내부로 추락하여 화상

턴디쉬 상부에서 재해자가 스톱퍼 로드 방열커버를 제거하고 이동하던 중 턴디쉬 커버가 파손되면서 턴디쉬 내부로 빠졌고, 곧바로 스스로 탈출해 동료에 의해 병원으로 이송되었으나 전신 40~50%에 2~3도 화상을 입고 치료 중 사망한 재해임

- 1 용강 주입 등 다량의 고열물을 취급하는 장소에서 작업자가 턴디쉬 상부 개구부(예열구 등)에 빠짐으로 발생할 수 있는 화상 등의 위험을 방지하기 위한 출입통제 조치 등의 적절한 조치가 이루어지지 않았음
- 2 불안정한 방열커버 설치상태와 부적절한 탄화왕겨 투입방법(투척)으로 인해 방열커버가 이탈하여 작업자의 출입이 필요한 요인이 발생하였음

- 1 용강 주입 등 다량의 고열물을 취급하는 장소에서 작업자가 턴디쉬 상부 개구부(예열구 등)에 빠짐으로 발생할 수 있는 화상 등의 위험을 방지하기 위해 출입통제 조치 등의 적절한 조치를 할 것
- 2 외부의 충격이 가해져도 방열커버가 이탈되거나 설비작동에 문제가 발생되지 않도록 방열커버 설치 방법을 개선할 것
※ 탄화왕겨 투입 등 외력에 의해 방열커버가 이탈되지 않도록 작업방법 개선

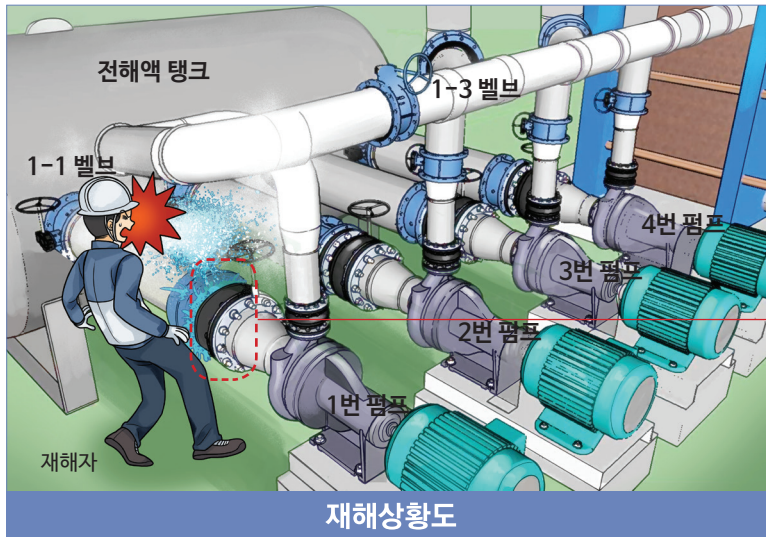
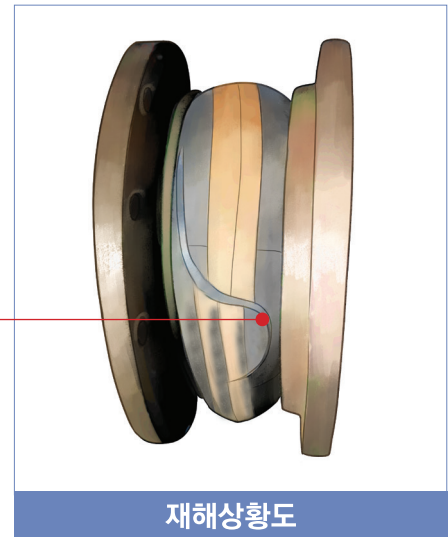
사례 1 : 신축관이음(고무 벨로우즈) 파열로 전해액에 노출되어 화상

전기아연도금라인에서 재해자가 Cellar실 전해액 공급 밸브 점검 및 조작 작업을 하던 중 신축관이음의 고무소재 벨로우즈가 파열되면서 신체 전면으로 70 ~ 75℃의 전해액이 비산되어 전신 화상을 입고 병원에서 치료 중 사망한 재해임

밸브 조작 등 전해액 순환 설비 점검 시 설비가 가동 중일 경우 닫힌 밸브에 의해 압축된 전해액이 벨로우즈 파열 등의 상황으로 방출되어 근로자가 위험해질 우려가 있으나 펌프 등 전해액 순환 설비를 정지하지 않은 상태로 작업을 실시함

고무 신축관이음의 교체 주기가 설정되어 있지 않고, 교체이력 관리가 되어있지 않으며, 벨로우즈 재질 특성(허용 가능 물질, 온도 및 압력 등 사양)이 파악되지 않은 제품을 사용하고 있음

- ① **설비 점검 작업 시 운전정지 후 작업 실시**
설비 점검 등의 작업 시 설비 가동에 의해 근로자가 위험해질 우려가 있는 경우에는 설비 전체의 운전을 정지한 후 안전한 상태에서 작업을 실시하여야 함
- ② **화학설비와 그 부속설비를 사용하는 작업 시 작업계획서 작성 및 안전작업절차 준수**
화학설비와 그 부속설비를 사용하는 작업 시 근로자의 위험을 방지하기 위하여 플랜지 · 밸브 · 신축관이음관 등 접합부의 누출 여부 점검, 운전이 중단된 경우의 작업 방법 또는 운전 재개 시의 작업방법, 밸브개폐 순서 등의 내용을 포함한 작업계획서를 작성하고 그 계획에 따라 작업을 하도록 하여야 함
- ③ **공정 특성에 맞는 신축관이음 사용 및 교체 주기 설정 등 관리 실시**
 - 신축관이음은 온도와 압력, 흐름 유체에 대한 내구성을 고려하여 적절한 자재를 선정하고, 이를 보증할 수 있는 제품을 사용하여야 함
 - 제조사가 권장하는 신축관이음의 사용 기간을 준수하는 등 주기적인 점검 및 교체를 하여야 함
- ④ **역류 방지를 위한 체크밸브(Check Valve) 설치(권장)**
밸브 및 펌프 조작 작업자의 휴먼 에러(Human Error) 및 역류에 의한 수격 작용을 예방하기 위해 역류 방지가 가능한 체크밸브 설치 권장
※ 체크밸브(Check Valve) : 유체를 한 방향으로만 유동시키고 유체가 정지했을 때 밸브 보디가 유체의 배압으로 닫혀 역류하는 것을 방지하기 위한 밸브

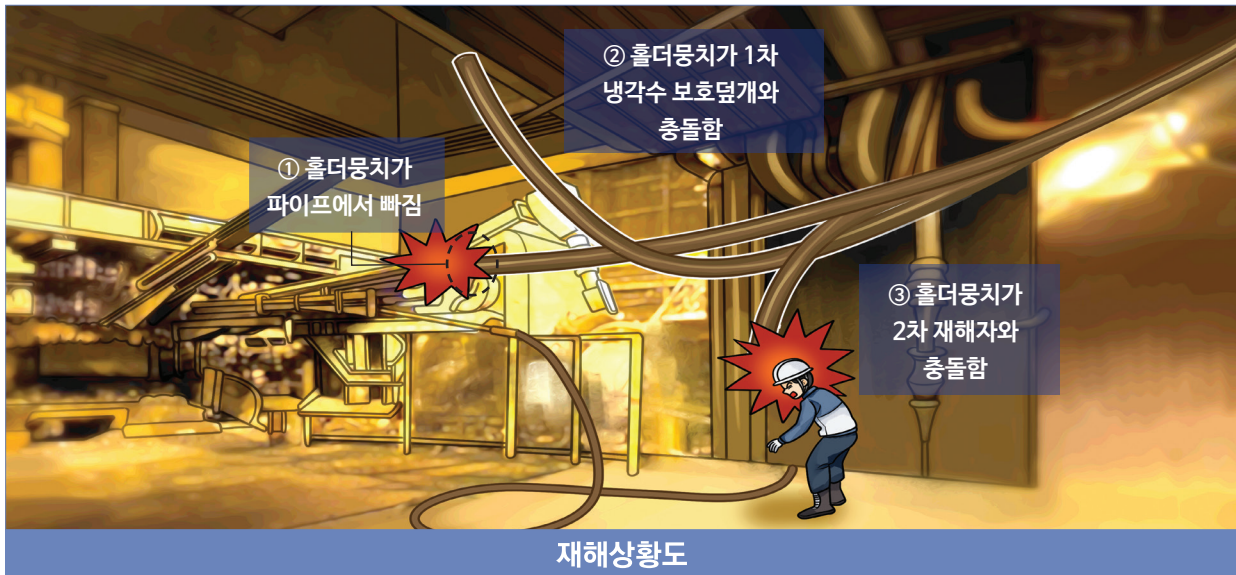
사례 2 : 공압이 채워진 산소랜스파이프가 풀리면서 근처 재해자 맞음

제강공장에서 전기로에 산소를 10bar 압력으로 공급하던 중, 산소 공급라인에서 산소랜스파이프와 연결되어 있던 홀더가 갑자기 분리되어 튕기면서 근처에 있던 재해자의 머리부위를 가격하여 사망한 재해임

- 1 사고 위험이 높은 장소에 작업자 출입 제한(금지) 조치를 하지 않음**
설비가동 중인 상태에서 파이프 홀더몽치에 의한 맞음 등 사고 위험이 높은 장소(구역)에 작업자가 들어가거나 대기하는 것에 대한 출입 제한(금지)의 조치는 없었음
- 2 설비가동 중 작업자 위치 지정 등 작업표준 내용 부실**
사업장에서 작성한 작업표준에는 산소랜스파이프가 파이프홀더에서 빠짐으로 인한 상해 위험이 있을 수 있음에도 작업자의 작업구역 위치 및 대기장소 지정에 대한 내용이 반영되어 있지 않음
- 3 홀더몽치 체결력에 대한 기준 부재**
파이프 교체작업 시 홀더몽치 체결력 기준 부재로 작업자가 주관적인 판단하에 체결작업을 하고 있으며, 또한 체결력(토크)을 확인할 수 있는 측정장비를 갖추고 있지 않음
- 4 작업 중 분리된 홀더몽치에 의한 위험 방지대책 미수립**
설비가동 중 산소랜스파이프가 파이프홀더에서 갑자기 빠짐으로 인한 재해 위험이 있을 수 있고, 또한 분리된 홀더몽치가 고압의 산소를 토출하며 인접해서 위치한 작업자에게 위해를 가할 수 있음에도 그러한 위험에 대한 방지대책을 수립하지 않음

- ① **사고 위험이 높은 장소에 작업자 출입 제한(금지) 조치 실시**
기계설비 가동 중 날아오는 중량물에 의한 맞음 등 재해발생 가능성이 있는 장소에는 출입금지 표지판 부착 및 위험구역에 접근하지 못하도록 하여야 함
- ② **설비가동 중 작업자 위치 지정 등 작업표준을 구체적으로 작성**
기계설비 가동 중 작업자의 작업구역 위치 및 대기장소를 지정하고, 작업시작 전 산소공급 여부 확인 방법과 소모된 파이프 잔존길이에 대한 교체 기준 등 작업표준을 구체적으로 작성하여야 함
- ③ **홀더뮅치 체결력에 대한 기준 수립**
파이프와 홀더뮅치간 풀림방지를 위한 체결력에 대한 기준을 수립하고, 모든 작업자들이 체결력 (토크) 측정장비를 사용하여 작업하도록 하여 휴먼 에러에 의한 위험을 사전에 제거함
- ④ **작업 중 분리된 홀더뮅치에 의한 위험 방지대책 수립**
 - **(기술적 대책)** 파이프가 홀더뮅치에서 완전 분리되지 않도록 파이프와 홀더뮅치를 서로 연결 하는 일체형 와이어 및 결합장치를 설치하거나 튕겨져 나오는 홀더뮅치가 작업자가 위치한 장소로 비래하지 않게 하는 안전장치를 설치하는 등 분리된 홀더뮅치의 위험에 대한 설비적 개선 추진
 - **(관리적 대책)** 홀더뮅치를 납품 받을 시 제조사에서 부품의 치수검사, 품질검사를 실시하여 성능보증 성적서를 제출하도록 하고 사업장에서는 성적서 확인, 육안검사, 제품번호 전산관리 등을 실시하고, 콜렛 등의 부품 결함에 의한 위험을 방지하기 위해 홀더뮅치 및 콜렛의 제품 교체 주기 설정이 필요하며, 정기적으로 홀더뮅치를 완전분해 하여 이상유무를 점검하는 등 정밀 점검 강화가 요구됨

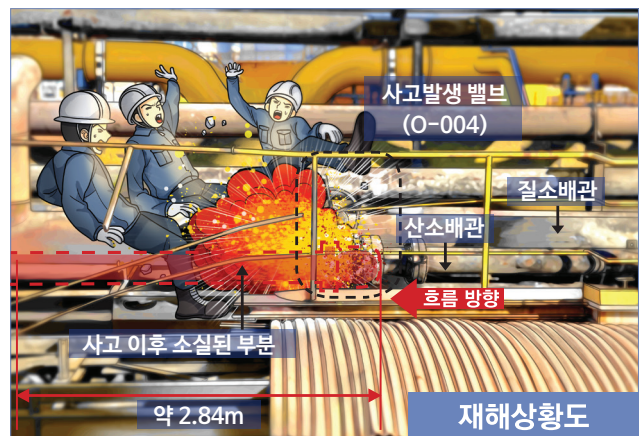
사례 3 : 산소배관 개방 중 화재 · 폭발

산소공장에서 잠겼던 고압(약 22kgf/cm²) 산소배관 차단밸브(볼밸브)를 다시 여는 과정에서 화재가 발생하여 폭발적으로 연소하면서 차단밸브 조작 작업 중이던 근로자 3명이 사망한 재해임 (원청 1명, 협력사 2명)

- 1 **차단밸브 조작전 전 · 후단 균압조치 소홀**
차단밸브 조작전 전 · 후단의 균압 (pressure equalization) 조치를 소홀히 하여 밸브 조작(throttling) 배관내 산소의 고속흐름을 유발하였고, 이에 따라 생성된 난류가 배관내 금속입자 간 또는 금속입자와 배관 간 충돌을 촉진시켜 고농도(99.5%이상) 산소 하에 점화되어 고압산소화재로 발전

- 2 **산소배관 재질 선정 부적정**
배관내 허용유속(exemption velocity) 이상의 산소 흐름을 형성되는 경우 화재 · 폭발에 취약한 일반탄소강 재질의 배관을 선정
- 3 **화재 · 폭발 위험개소에 대한 방호조치 미실시**
산소 공급 배관의 경우 차단밸브, 감압밸브 등 압력차를 유발할 수 있는 작업시 화재 · 폭발의 위험성이 매우 크나, 차단 밸브 조작 개소에 대한 별도의 방호조치를 실시하지 않음
- 4 **고압산소 배관 차단밸브 조작시 위험요인 파악 소홀**
차단밸브 조작시 밸브 전 · 후단의 압력을 동일(pressure equalization)하게 조치한 후 밸브를 조작하여야 하나, 균압조치의 필요성을 잘 알지 못하고, 단지 밸브 조작의 편의성 (전 · 후단의 압력차가 많은 경우 조작시 물리적으로 많은 에너지 필요)만을 고려
- 5 **작업계획서 작성시 차단밸브 조작에 따른 화재 · 폭발 위험성 반영 미흡**
산소배관은 철거작업 계획에 따른 작업계획서를 작성하고 차단밸브 조작에 따른 화재, 폭발의 위험성을 반영하여야 하나 그러하지 않음

- ① **차단밸브 조작전 전·후단 균압조치 철저**
 밸브 조작전 전·후단 균압조치를 위해 적절한 재질의 균압배관을 설치하고, 균압 여부 확인을 위해 차단밸브 전·후단에 압력계를(pressure guage) 설치하여 밸브 조작전 균압여부를 반드시 확인하여야 함
- ② **금속 입자충돌에 의한 점화방지를 위한 필터**
 산소배관내 생성된 금속입자들 간 충돌에 의한 점화방지를 위해 산소공급 배관계통 내 필터(스트레이너 등)를 설치하여 배관내 생성된 금속입자를 제거
- ③ **제한 유속에 적절한 재질 배관 선정**
 밸브 조작시 밸브 후단에 고속의 난류흐름을 유발할 수 있으므로, 배관내 금속입자 충돌 효과 완화를 위해 난류흐름을 유발할 수 있는 구간은 스테인레스강 등 적합한 재질로 교체
 * 난류흐름 유발 지점 전·후단 지름의 최소 8배 길이 구간 적용
- ④ **화재·폭발 위험개소에 대한 방호조치 실시**
 차단밸브 조작에 따른 화재·폭발 위험으로부터 근로자를 보호하기 위해, 수동조작 밸브 설치개소에 방호벽 등 물리적 차단장치 설치를 고려하거나, 차단밸브를 자동조작(공압 기동 방식 등) 방식으로 변경하여 근로자의 화재·폭발 위험 노출 가능성을 원천적 차단
- ⑤ **산소 배관 차단밸브 조작에 따른 위험요인 반영 및 작업계획 보완**
 산소배관 밸브 조작시 화재·폭발 위험성을 충분히 반영하여 균압조치, 자동화, 방호벽 등의 물리적 조치와 더불어 차단밸브 조작 전 균압조치 필요성 및 방법 등을 보완하여야 함
